Nelegální opravy kotoučových brzd

KNORR-BREMSE

Technická rizika "repasovaných" brzd na trhu náhradní spotřeby (IAM)

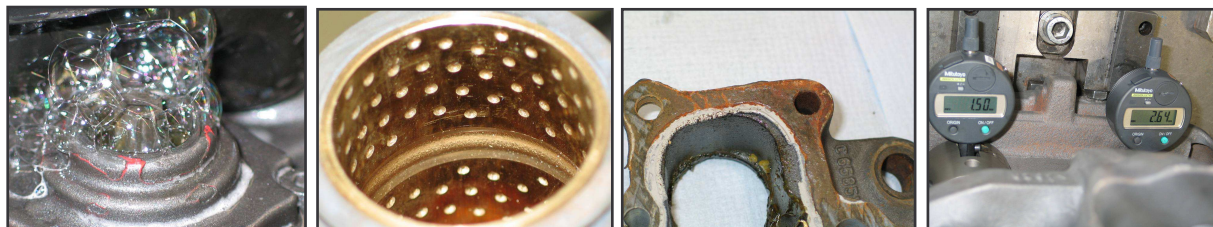
3. Kotoučová brzda SB7

- Brzda velmi netěsná u radiálního těsnícího kroužku, hliníkový kryt lehce poškozen
- Špatně namontované vlnovce(prachovky tlačítek), díky tomu sekundární (vnitřní) těsnění mimo pozici
- Chybí šrouby M10 na tělese, tím koroze na těsnící ploše
- Rozdíl 1,1mm ve vůli brzdy (vlevo / vpravo)
- Prasklina a únik vzduchu v části potenciometru
- Použito nové mosazné pouzdro, ale chybí utěsnění
- Vybrúšené rýhy skrz kotouč na vnější straně táhla
