Netěsnost posilovače spojky 970 051 412 0

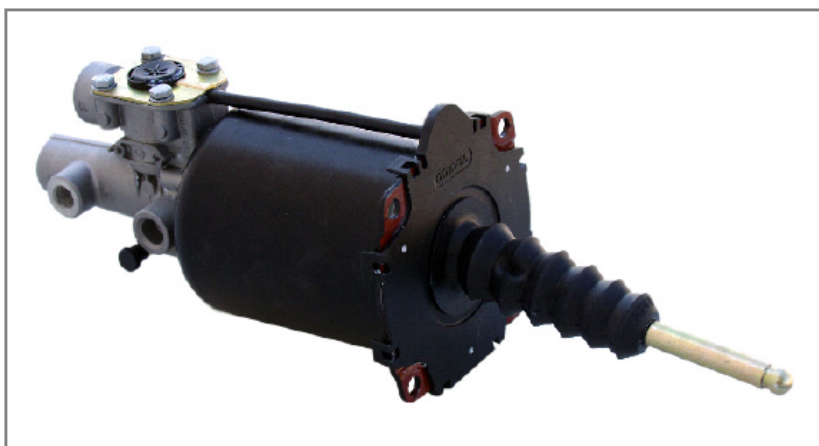
U vozidel MAN modelových řad TGA, TGS, TGX, Cityliner, Tourliner, Trendliner, Lion's Coach, Lion's Regio a Omnibus může při výměně spojky dojít k výskytu netěsností. Následně z odvodušňovacího otvoru posilovače spojky vystupuje kapalina z hydraulického ovládacího systému.

Tento případ se objevuje pouze při nevhodné kombinaci rozměrů setrvačnicku, unášecího kotouče a přítlačné desky. Při sešlápnutí spojkového pedálu se v tom případě přestaví zdvihátko posilovače spojky více než je jeho dovolený zdvih. V důsledku toho pak ztrácí funkci těsnění řídicího pístu.

Jako náprava se používá posilovač spojky 970 051 466 0. Toto zařízení má delší zdvihátko, které se v uvedené situaci nepřestaví dál než je jeho povolený zdvih.
