Nelegální opravy kotoučových brzd

KNORR-BREMSE

Technická rizika "repasovaných" brzd na trhu náhradní spotřeby (IAM)

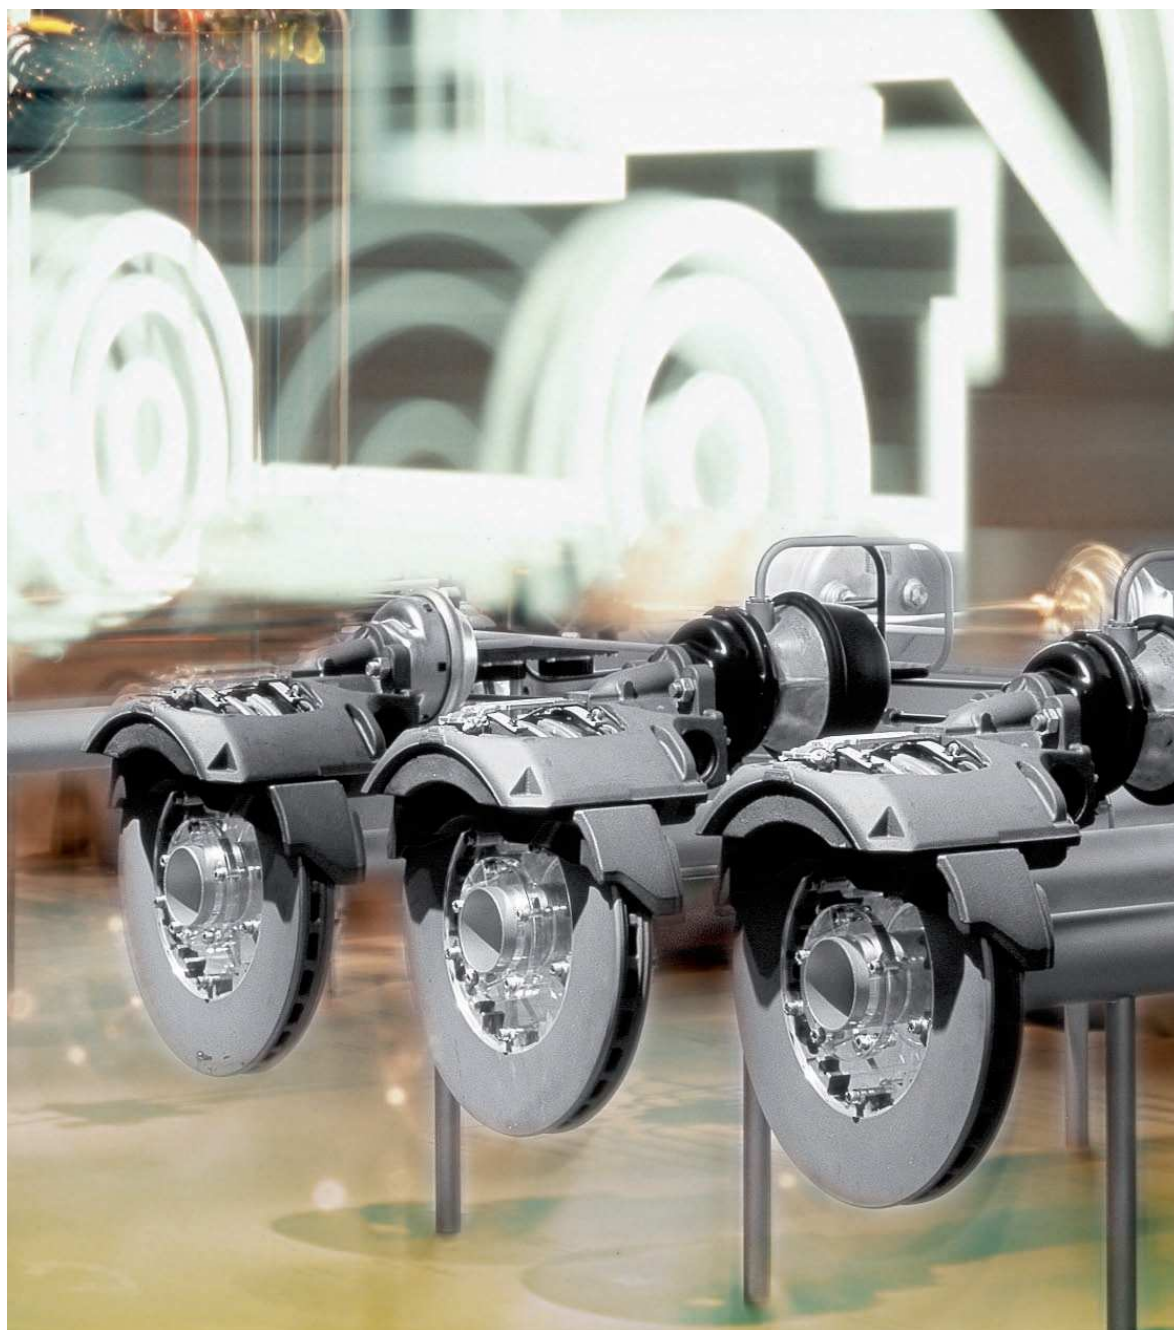
- Brzda velmi netěsná u radiálního těsnícího kroužku, hliníkový kryt lehce poškozen
- Špatně namontované vlnovce(prachovky tlačítek), díky tomu sekundární (vnitřní) těsnění mimo pozici
- Chybí šrouby M10 na tělese, tím koroze na těsnící ploše
- Rozdíl 1,1mm ve vůli brzdy (vlevo / vpravo)
- Prasklina a únik vzduchu v části potenciometru
- Použito nové mosazné pouzdro, ale chybí utěsnění
- Vybrúšené rýhy skrz kotouč na vnější straně táhla
